RESOLUCIÓN de 9 de octubre de 2024, de la Dirección General de Patrimonio Cultural y Oficina del Español, para la incoación del expediente de declaración como Bien de Interés Patrimonial de la Comunidad de Madrid, en la categoría de Monumento, de la ermita de Santa Lucía en Alcalá de Henares (Madrid).

#### F) Plano de delimitación del bien

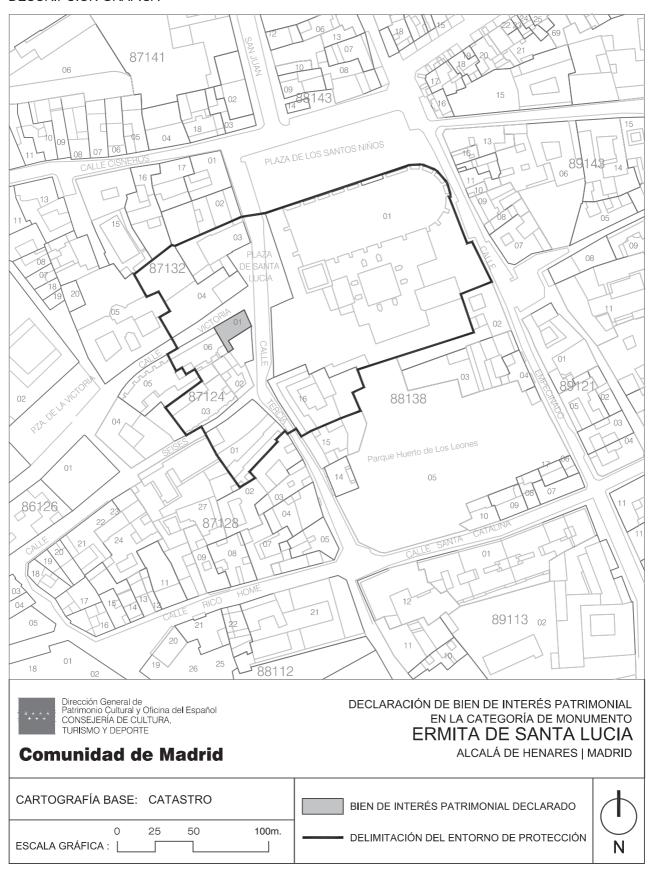
## DESCRIPCIÓN GRÁFICA

El entorno afectado queda delimitado por la línea poligonal continua cerrada grafiada en el plano adjunto y que comprende lo siguiente:

- 1. Parcelas de manzanas catastrales:
- Manzana 87132, parcela número 03 y 04.
- Manzana 87124, parcela número 02, 03 y 06.
- Manzana 88138, parcela número 01 y 16.
- Manzana 87128, parcela número 01.
- 2. Espacios públicos incluidos en el entorno de protección:

Los incluidos en la superficie dentro de la línea poligonal continua cerrada grafiada en el plano adjunto, correspondientes a:

- En su totalidad la Plaza de Santa Lucía.
- Calle Tercia, desde el vértice nordeste de la parcela 03, situado en el lindero con la parcela 02, de la manzana catastral 87132, hasta el vértice este de la parcela 01, situado en el lindero con la parcela 02, de la manzana catastral 87128.
- Calle Victoria, desde el vértice sur de la parcela 04, situado en el lindero con la parcela 05, de la manzana catastral 87132, hasta su encuentro con la calle Tercia y Plaza de Santa Lucía.
- Calle Seises, desde el vértice oeste de la parcela 01, situado en el lindero con la parcela 27, de la manzana catastral 87128, hasta su encuentro con la calle Tercia.

Se adjunta plano de delimitación del monumento y su entorno de protección en F).
