**62** *RESOLUCIÓN de 1 de junio de 2026, para la incoación del expediente de declaración como Bien de Interés Patrimonial de la Comunidad de Madrid, en la categoría de Monumento, de la Casa del Bosque en Buitrago del Lozoya.*

**DECLARACIÓN COMO BIEN DE INTERÉS PATRIMONIAL  
EN LA CATEGORÍA DE MONUMENTO DE LA  
CASA DEL BOSQUE  
BUITRAGO DEL LOZoya | MADRID**

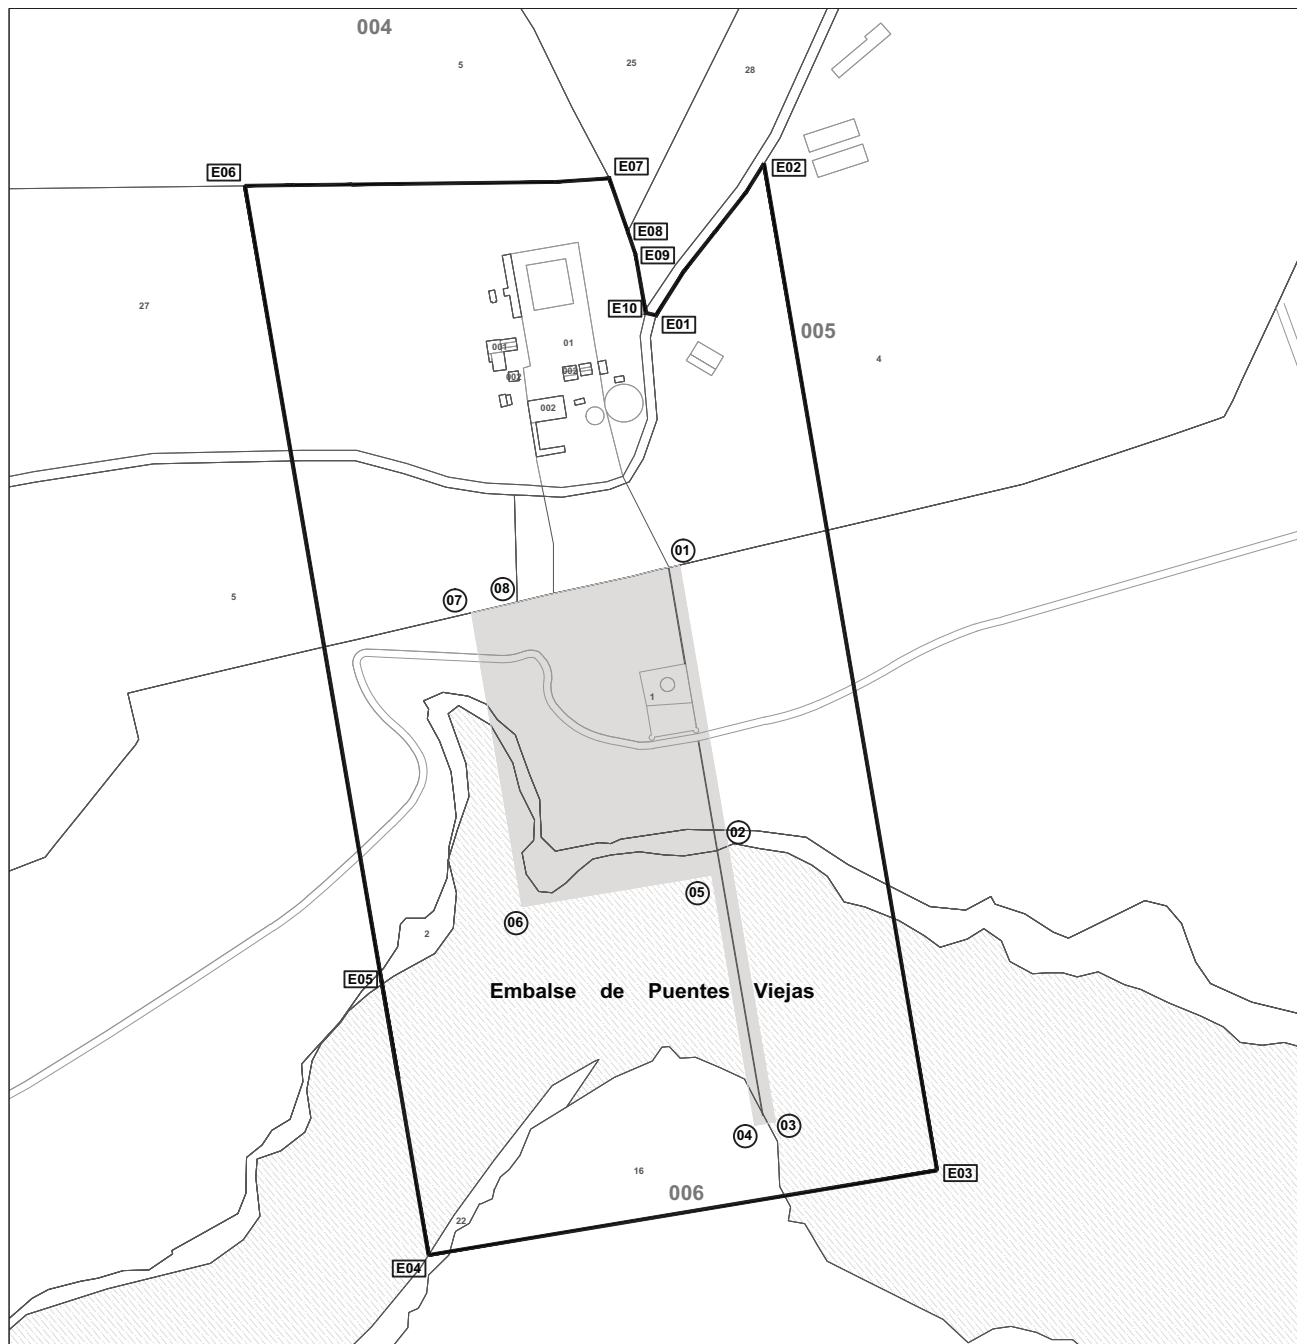
#### **F) PLANO DE DELIMITACIÓN DEL BIEN Y DEL ENTORNO AFECTADO**

El entorno afectado queda delimitado por la línea poligonal continua cerrada, grafiada en el plano adjunto, formado por las siguientes coordenadas:

BIEN INMUEBLE DECLARADO BIP  
DELIMITACIÓN ENTORNO DE PROTECCIÓN

Teniendo en cuenta estas cuestiones el Bien de Interés Patrimonial queda delimitado por la línea poligonal con las siguientes coordenadas:

En F) se adjunta plano.
