- 72** *RESOLUCIÓN de 23 de mayo de 2023, de la Dirección General de Patrimonio Cultural, por la que se incoa el expediente de declaración como Bien de Interés Cultural de la Comunidad de Madrid, en la categoría de Zona Arqueológica, del yacimiento de “El Rebollar”, en El Boalo (Madrid).*

A) DESCRIPCIÓN DEL BIEN OBJETO DE LA DECLARACIÓN

F) PLANO DE DELIMITACIÓN DEL BIEN Y DEL ENTORNO AFECTADO

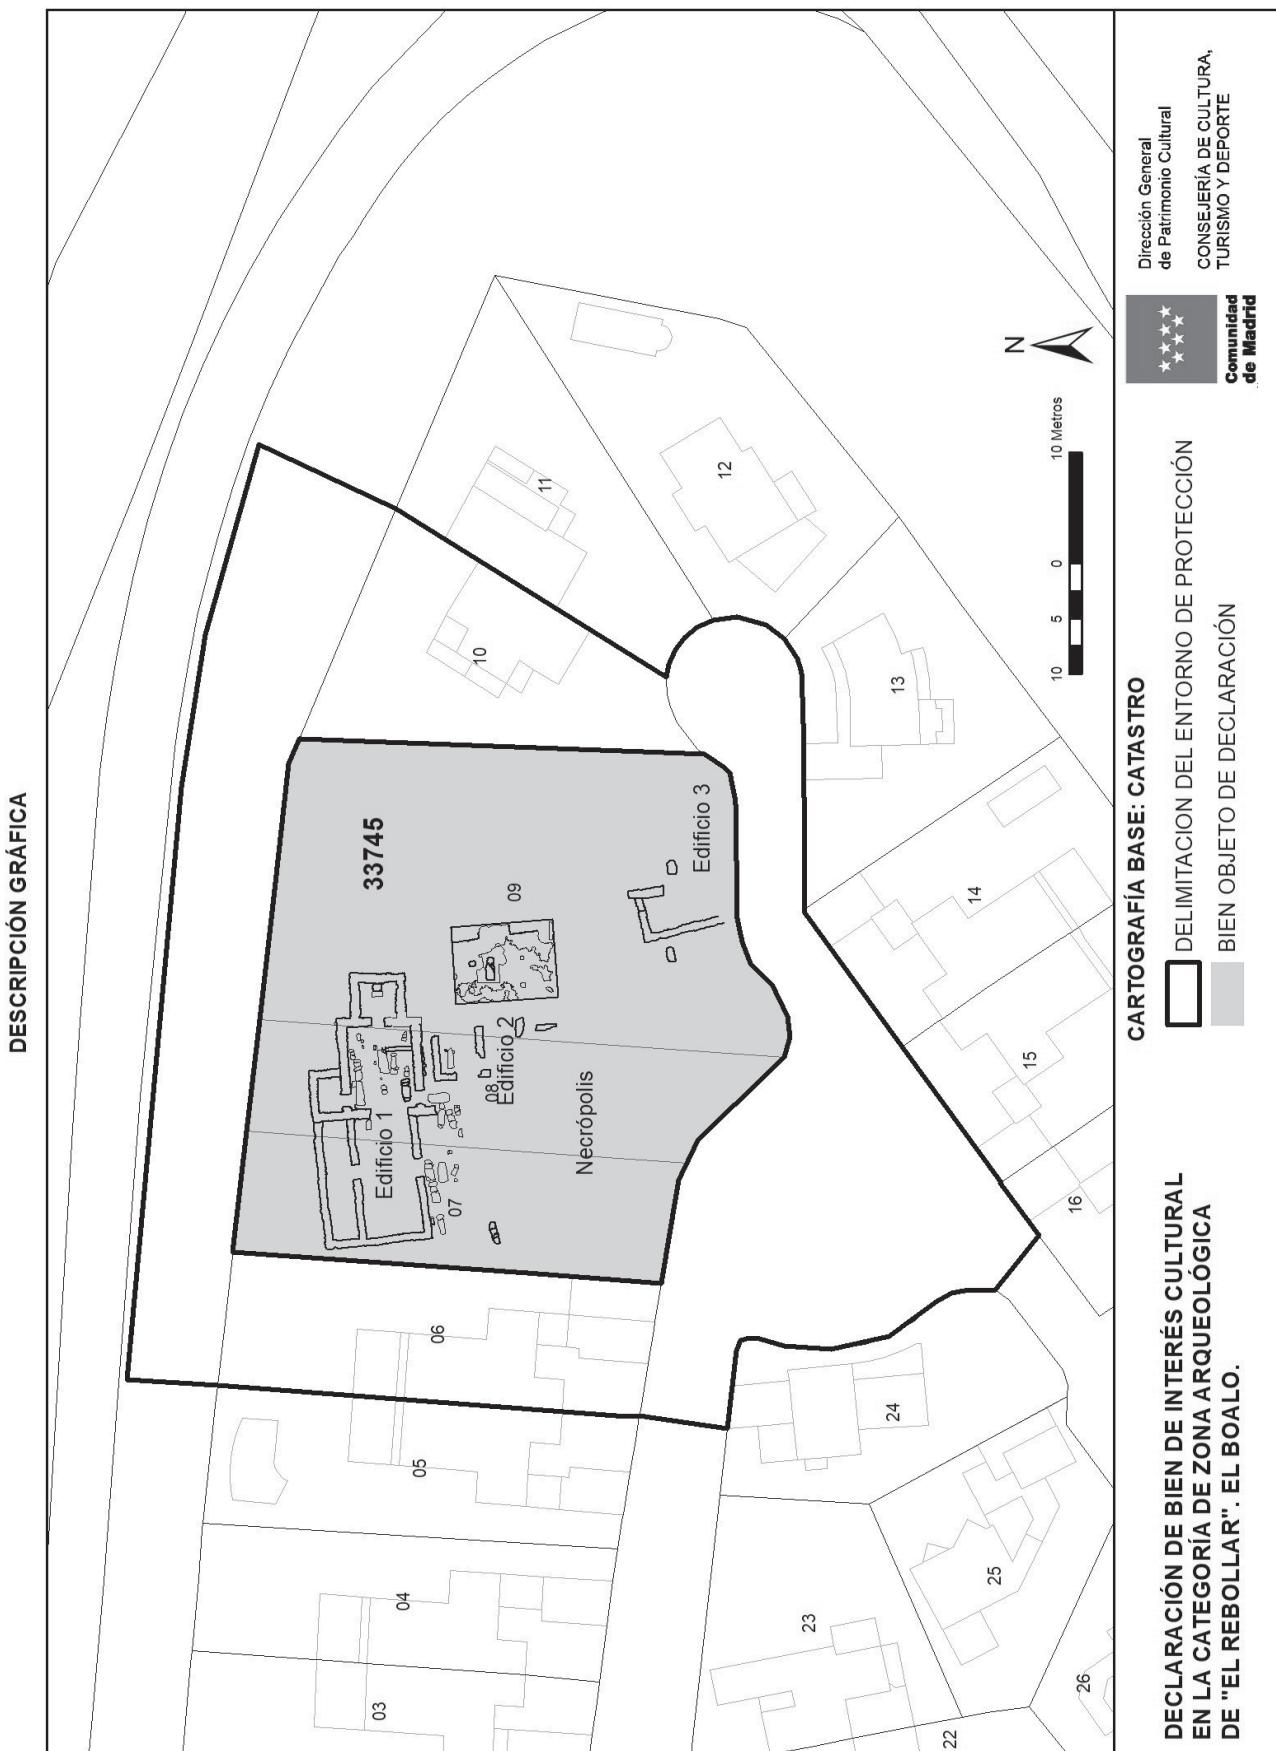
Se adjunta plano.

Se ha incluido un entorno que rodea por completo el yacimiento y que incluye las parcelas ubicadas al este y oeste del bien (parcelas 6 y 10 de la manzana 33745 del catastro urbano, con referencias catastrales 3374506VL2037N y 3374510VL2037N), así como las zonas públicas inmediatas al norte y sur del bien, por el norte hasta la carrera M-609/Paseo de Madrid y la zona sur que corresponde con la calle urbana “Cerrillo de la Ermita” y plaza.

3. Descripción gráfica del entorno:

En F) Se adjunta plano.
